Raport de Expertiza Tehnica

privind evaluarea starii tehnice a structurii portuare a cheului amplasat in zona de nord-est a Bazei de Instruire CERONAV (Centrul Roman de Pregatire si Perfectionare a Personalului din Transporturi Navale) precum si identificarea solutiilor tehnice de principiu si a masurilor necesare pentru punerea in siguranta

08 Septembrie 2016

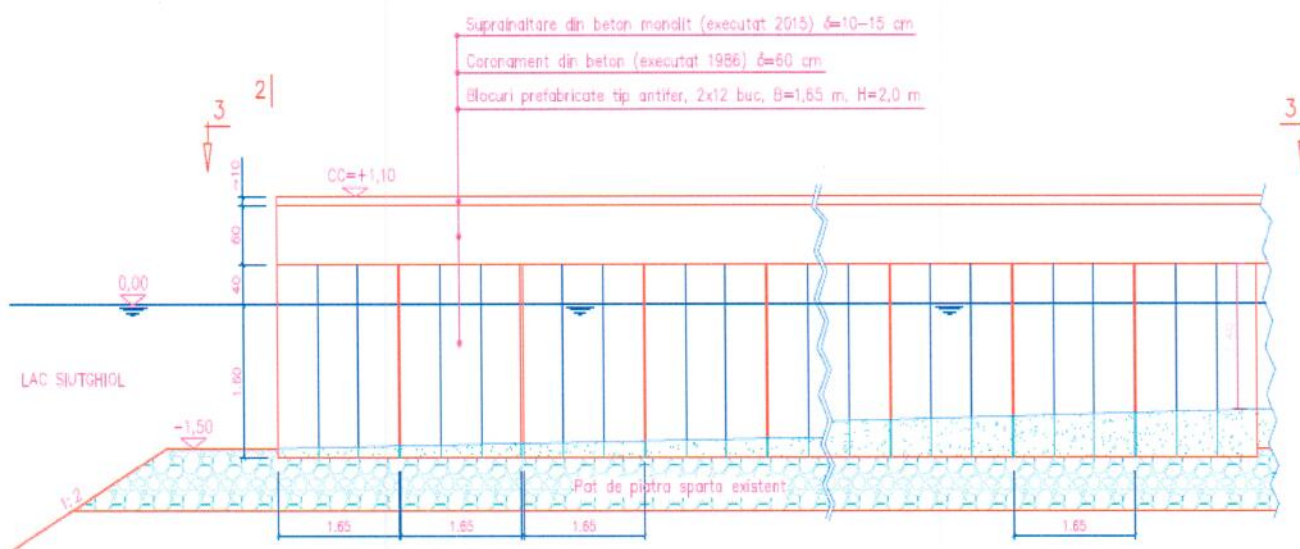
Figura 3. Releveu mol cheu N-E din Baza de Instruire CERONAV

Cu ocazia efectuării releveului s-au confirmat și principalele elemente constitutive ale structurii cheului (cheu vertical executat și pus în funcțiune la începutul anilor 80, realizat din blocuri evidate - antifere de dimensiuni 1.65-1.70 x 1.65-1.70 x 1.70-2.00 m (blocuri paralelipipedice prevăzute pe generatoarea exterioară mediană a fiecărei fețe cu goluri semicilindrice cu diametrul de 90 cm) pozate joantiv pe un pat din piatră brută realizat cu scafandri și o dală de coronament de grosime 50cm turnată monolit peste ansamblul de antifere. Recent dală monolită a fost suprainaltată cu o placă suprabetonată monolit de circa 10cm.

Adâncimea la cheu este variabilă fiind maximă în zona capului de mol de circa -1.50m ("0" m Lac Siutghiol) aceasta diminuându-se spre rădăcina molului (spre rampa) unde ajunge la circa -1.20m.
