Raport de Expertiza Tehnica

privind evaluarea starii tehnice a structurii portuare a cheului amplasat in zona de nord-est a Bazei de Instruire CERONAV (Centrul Roman de Pregatire si Perfectionare a Personalului din Transporturi Navale) precum si identificarea solutiilor tehnice de principiu si a masurilor necesare pentru punerea in siguranta

08 Septembrie 2016

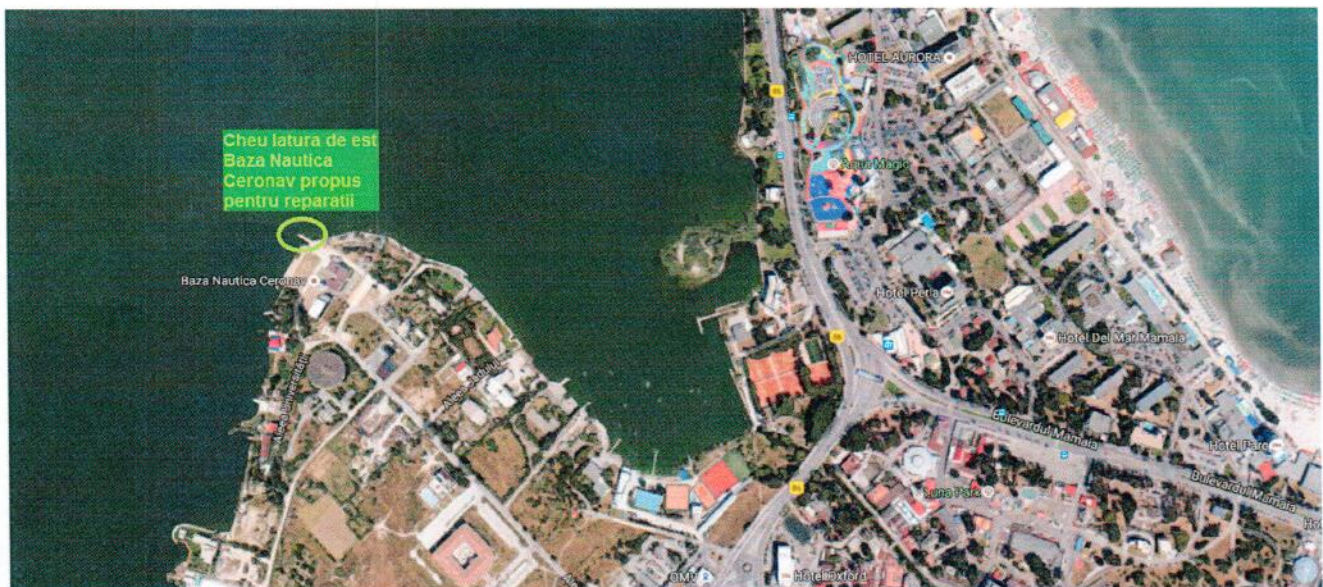
Figura 1. Cheul amplasat in zona de nord-est a Bazei de Instruire CERONAV

Prezentul raport de expertiza a fost intocmit la comanda Centrul Roman de Pregatire si Perfectionare a Personalului din Transporturi Navale - CERONAV Constanta si se refera la analiza starii actuale a structurii cheului mentionat (figura 1) precum si la identificarea unor solutii tehnice pentru repararea / reabilitarea sa pentru redobandirea elementelor de rezistenta/stabilitate/siguranta in exploatare care au stat la baza dimensionarii/proiectarii initiale conform temei de proiectare intocmita de beneficiar. Raportul de expertiza se realizeaza in conformitate cu Legea 10 din 1995 cu modificarile ulterioare pentru cerintele fundamentale A6,B4,D (structuri si platforme portuare,mediu asociat). Raportul de expertiza va constitui tema principala de proiectare pentru etapele urmatoare de proiectare.In conformitate cu legislatia in vigoare documentatia de proiectare dupa care urmeaza sa se deruleze executia lucrarilor va fi supusa examinarii expertului pentru constatarea aplicarii solutiei tehnice de principiu propuse.

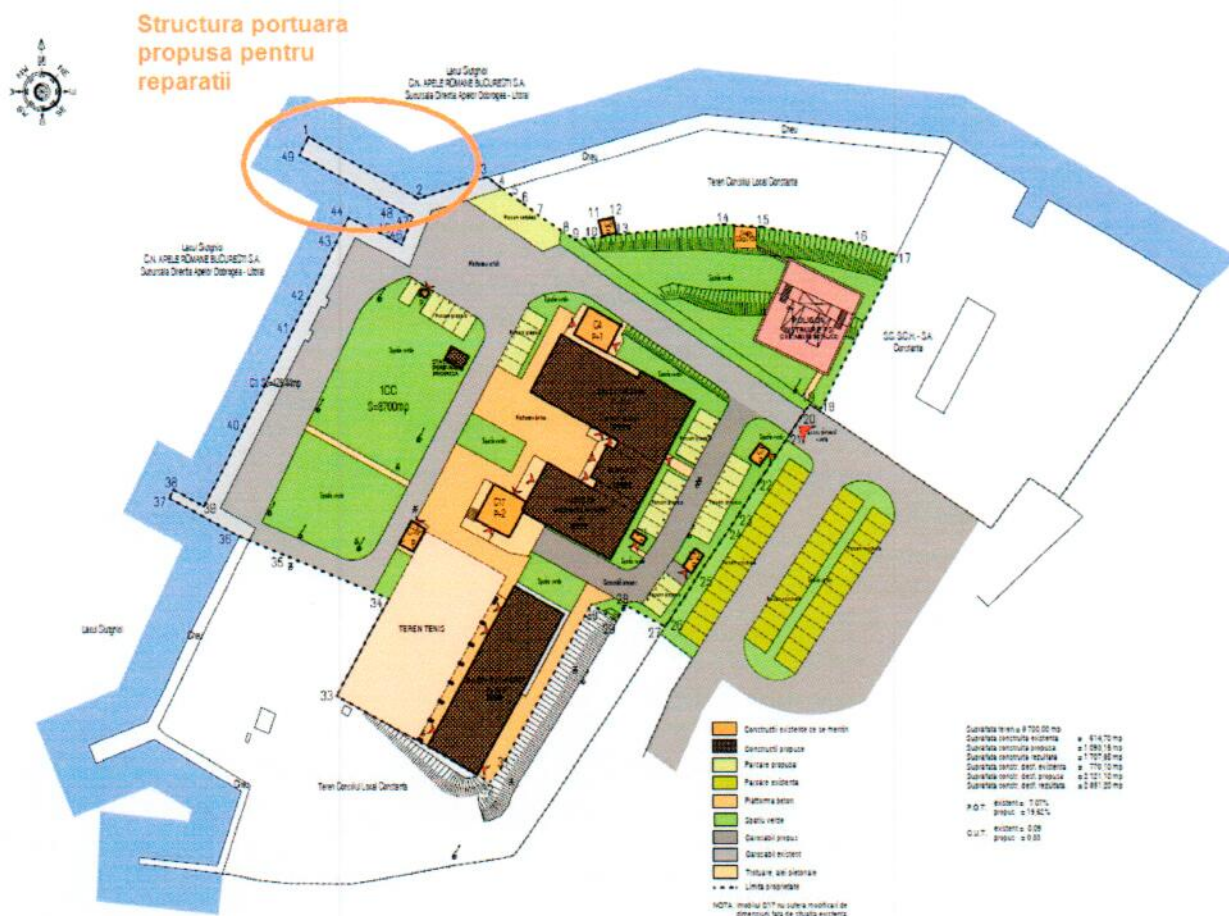
Figura 2. Baza de Instruire CERONAV si structura propusa pentru reparatii

Principalul obiectiv al raportului de expertiza este ca dupa evaluarea starii tehnice a structurii portuare a cheului amplasat pe latura de Est a Bazei de Instruire Ceronav (figura 2), sa se

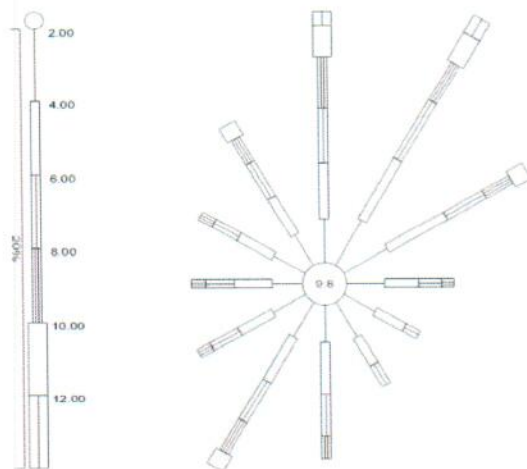
Figura 4. Roza vânturilor (vitezele vânturilor în m/s)

În figura 4 sunt prezentate **rozele vânturilor normale**. Majoritatea vânturilor de intensitate maximă vin din direcții situate între 330°N și 60°N și de la 210°N. Mai ales direcțiile 0°N și 30°N prezintă vânturi puternice, de peste 12 m/s. Majoritatea valurilor vin de la 0°N și 120°N și dintre

180°N și 210°N. Cele mai înalte valuri (cu înălțimea semnificativă de pana la 0.75m) vin din direcțiile 30°N și 60°N.

Vanturile genereaza valuri mari in special in sezonul rece care compuse sau alternand cu solicitarile date de gheata reprezinta principalii factori care actioneaza asupra structurii provocand avarii.

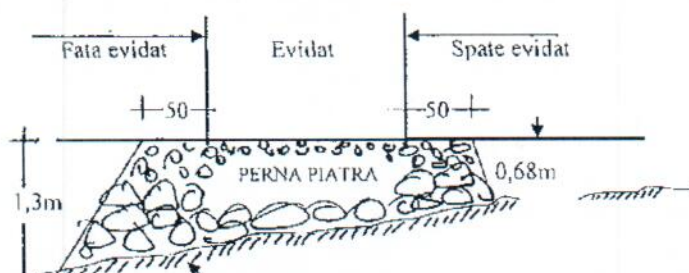
Figura 5

Din punct de vedere geotehnic exista date pentru cheul din vecinatate care in conformitate cu proiectul initial (documentația Amenajare Baza Nautica CPLM Constanta lacul Siutghioi - 1982, elaborata de ICH Constanta pusa la dispoziție de beneficiar), prezinta o fundare la adancimea de - 2.00m fata de cota coronamentului, pe un pat de piatra bruta nivelat cu piatra sparta, cu grosime variabila (circa 1.30m la partea din fata a cheului) urmărind suprafața fundului stâncos (calcaros) a lacului. Patul de piatra este evazat cu 50cm fata de ampriza evidentelor. Schematic si pur informativ soluția de fundare proiectata pentru cheul din vecinatate este prezentata in figura 5.

Orizontul dur calcaros bun de fundare se intalnesc la adancimea -3.30m fata de coronament. Depunerile coezive (malo-nisipoase) pe fundul lacului, peste fundul stâncos, au o grosime de 40....50cm.
